## OPINIA TECHNICZNA

### OPINIA TECHNICZNA DOTYCZĄCA OKREŚLENIA MOŻLIWOŚCI DALSZEGO UŻYTKOWANIA PARKINGU

**CZĘSTOCHOWA UL. WASZYNGTONA 4/8**

OPRACOWAŁ:	NAZWISKO I IMIĘ	DATA	PODPIS
Rzeczoznawca budowlany	mgr inż. Waldemar Szleper	maj 2012 r.	
Projektant	mgr inż. Piotr Szleper

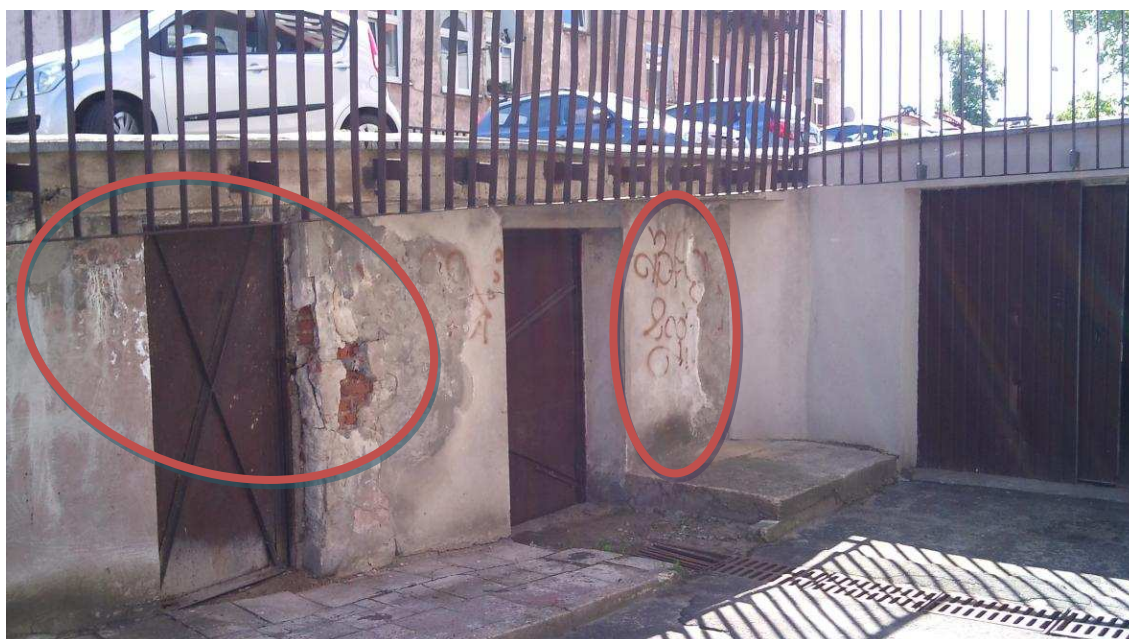
- całkowita degradacja i ubytek tynku spowodowany cyklicznym zalewaniem ściany (oznaczono kolorem czerwonym) co wpływa na erozję warstwy konstrukcyjnej z cegły.

### c) **dokonać naprawy uszkodzonych murowanych ścian zewnętrznych parkingu:**

- skuć istniejące odspojone tynki,

- dokonać na całej powierzchni osuszenia ścian za pomocą generatora mikrofalowego z zachowaniem szczególnych przepisów BHP,
  - powierzchniowe oczyszczenie cegły za pomocą szczotek stalowych ,
  - powierzchniowa hydrofobizacja oczyszczonych murów,
  - **w celu poprawy estetyki ścian dokonać ich docelową naprawę przez systemy tynków renowacyjnych np. Ceresit (CR 61, CR 62, CR 64) , Remmers lub tymczasowo wykonać nowe tynki wapienne napowietrzone za pomocą np. Dodatku napowietrzającego Ceresit CO 84 lub innego o podobnych parametrach**
- d) dokonać miejscowego uszczelnienia nawierzchni parkingu za pomocą kitów bitumicznych w miejscach największych spękań.**

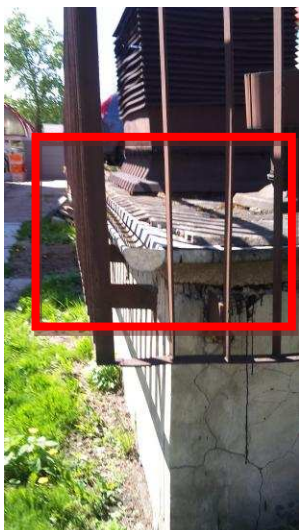
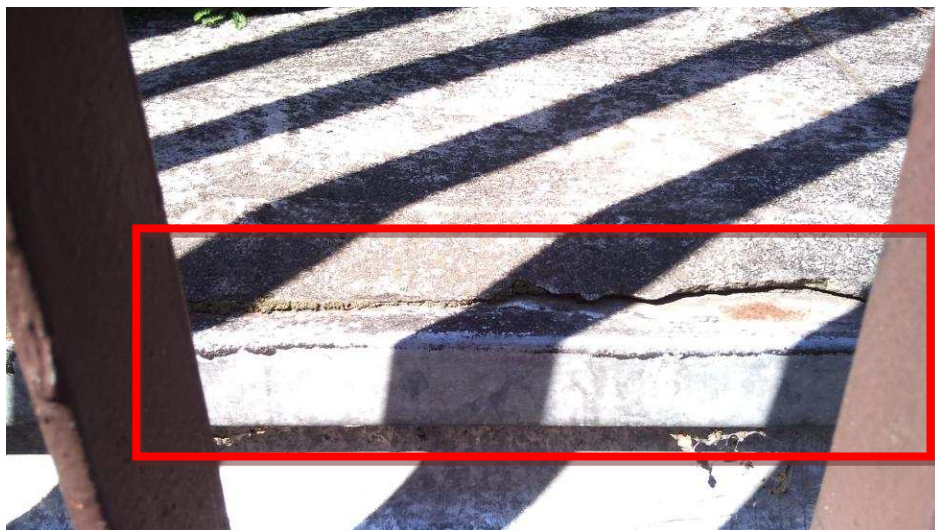
- całkowite odspojenie się warstwy dociskowej, obróbki krawędziowej. Niewłaściwe wykonanie warstwy dociskowej, brak warstwy szczepnej pomiędzy wylewką a blachą.

Na całej długości usunąć wylaną z zaprawy cementowej warstwę dociskową obróbki nadrynnowej ściany parkingu ( na styku płyty stropowej) , która w większości jest odspojona.

Po demontażu obróbki nadrynnowej wymienić ją w całości na nową.

Ponowny montaż wykonać zgodnie z następującym schematem:

- przygotowanie podłoża (wyrównanie i impregnacja)
- przyklejenie obróbki do płyty
- miejsce styku obróbki z płytą uszczelnić taśmą izolacyjną np. system Mapei lub Remmers
- wierzch obróbki posmarować żywica epoksydową i posypać piaskiem kwarcowym gramatura 0,1-1 mm
- wykonać ponownie warstwę dociskową obróbki z zachowaniem na niej spadku 2% - zaprawa minimum M15 z dodatkami zmniejszającymi nasiąkliwość
- dokonać impregnacji warstwy dociskowej środkami hydrofobizującymi zawierającymi silany np. Remmers Elastoschlam (zastosowany środek musi posiadać odporność na promienie UV

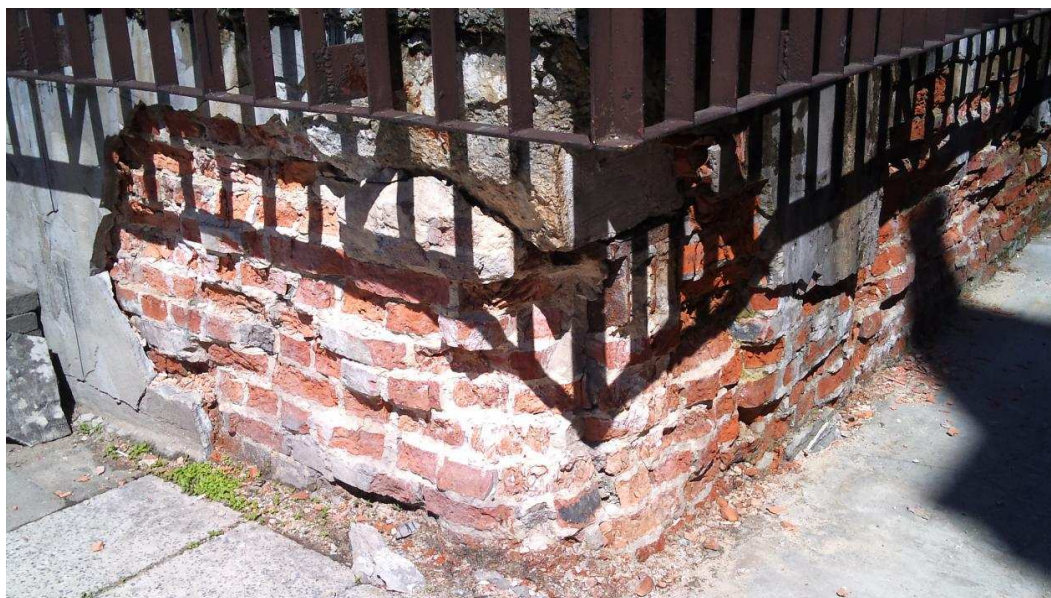
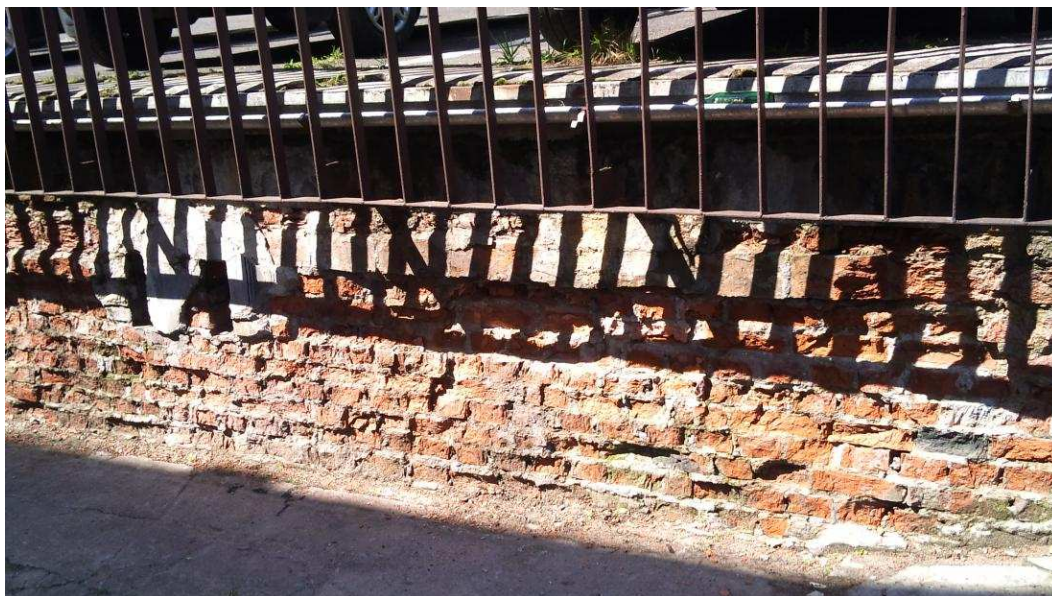
- Postępująca korozja materiału nośnego (cegły) ścian osłonowych. Przedmiotowa ściana od strony północnej była kilkakrotnie naprawiana poprzez narzucanie tynku cementowego, co uniemożliwiało właściwą dyspersję pary wodnej z cegły. Przedmiotowa ściana jest cyklicznie zalewana poprzez nieszczelności w płycie asfaltobetonowej. Woda sączy się po wierzchu poziomej hydroizolacji z papy oraz poprzez uszkodzone rynny. Ma to bezpośredni wpływ na odparzenie od muru na całej długości ściany, tynku cementowego.

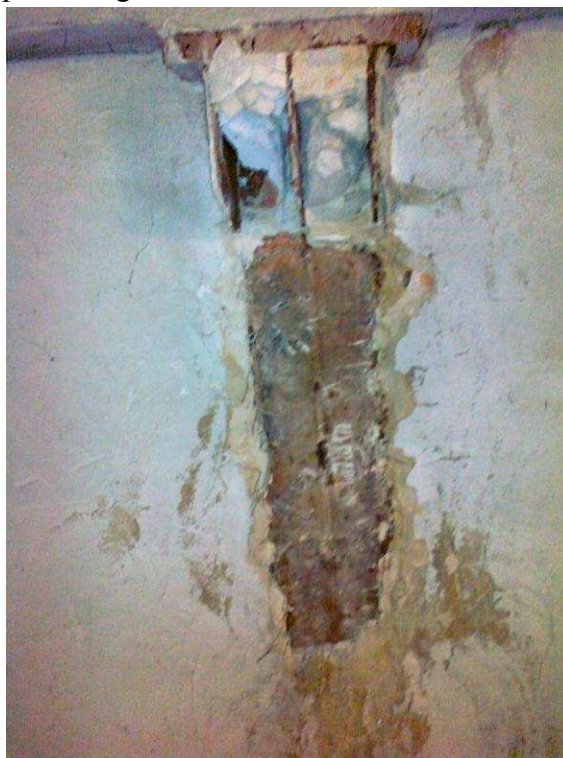
- W związku z zalaniem ściany wschodniej nastąpiła korozja słupów zewnętrznych omurowanych ścianą osłonową, ubytek materiału nośnego spowodował oddylatowanie się ściany osłonowej od podciągu poprzecznego

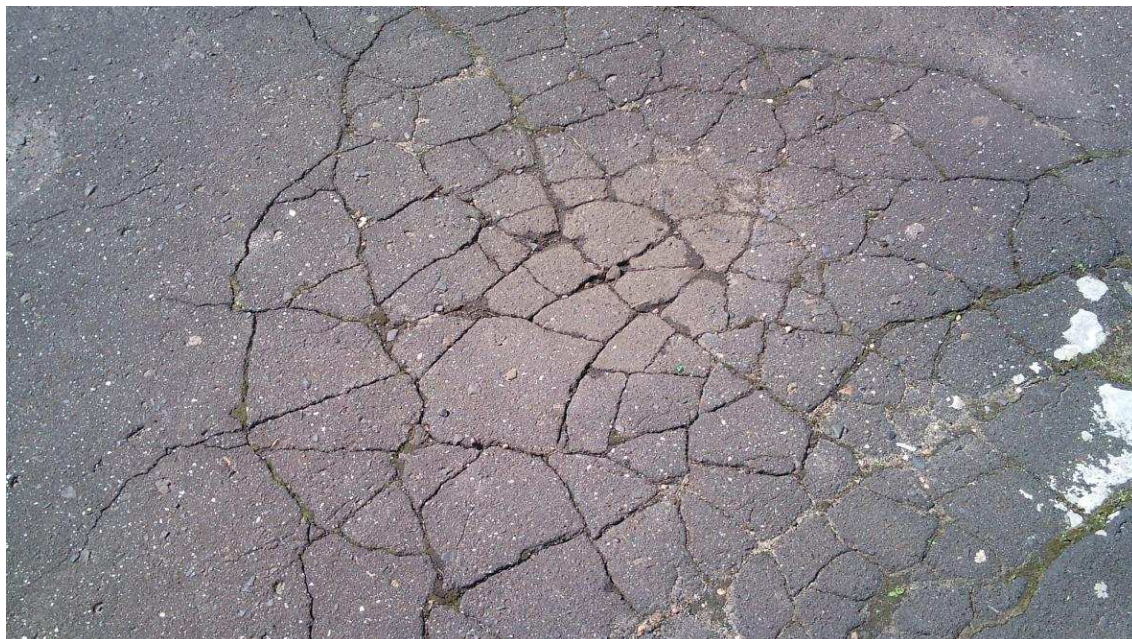
- Spękania i wykruszenia płyty asfaltobetonowej. W związku ze zniszczoną strukturą płyty asfaltobetonowej nie zachowuje ona swojej szczelności i poprzez pęknięcia woda wnika pod nią.

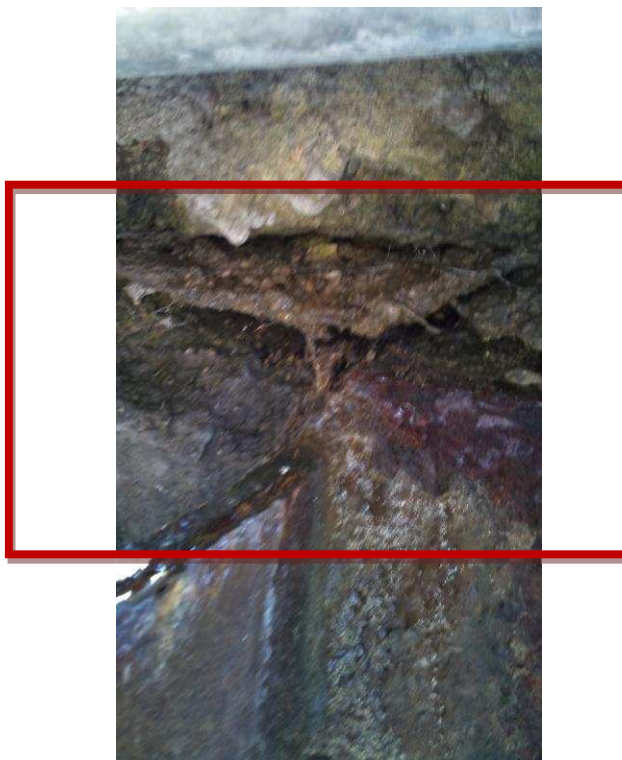
- Sączenie się wody z warstwy hydroizolacji poziomej – papa pod płyta parkingu

- a) pod warstwą istniejącej poziomej hydroizolacji **umieścić dodatkową obróbkę blacharską**, którą należy wkleić na zaprawie montażowej w wykonane wcześniej nowe poziome nacięcia płyty. Nacięcie wykonać szlifierką kątową, głębokość bruzdy min. 5 cm , ze szczególnym zwróceniem uwagi by nie uszkodzić powłoki hydroizolacji. Obróbka powinna wychodzić poza obrys ściany minimum 5 cm i powinna być zakończona rynienką ( korytkiem) 3 x 3cm i kapinosem . Wodę z rynienki odprowadzić do rur spustowych rynien wymienionych w pkt.6.2.b.

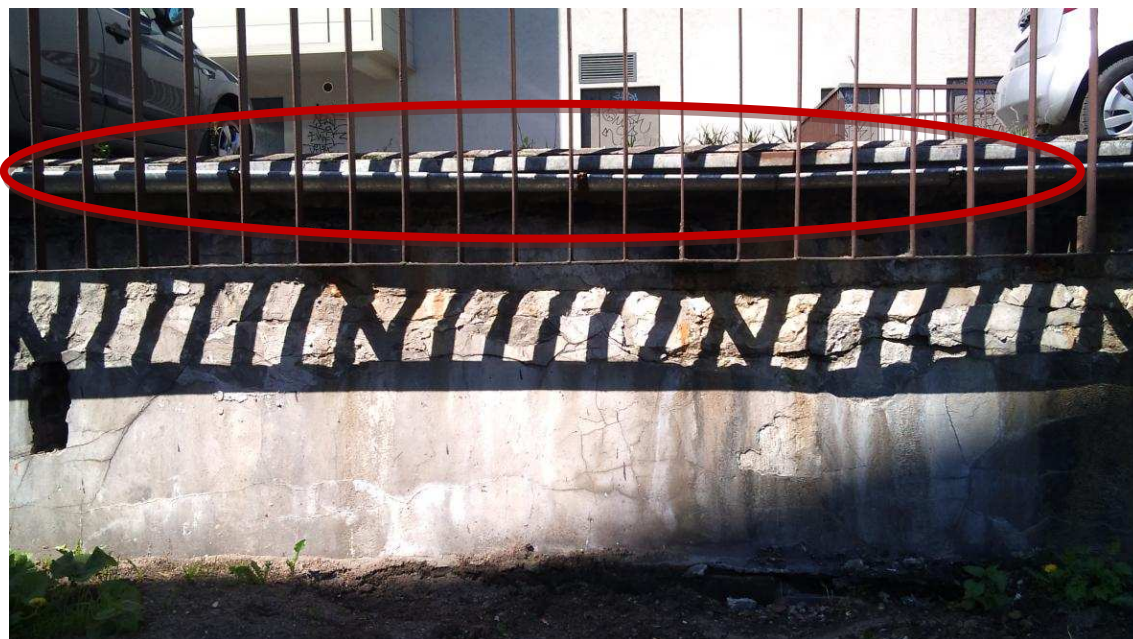
- Uszkodzona rynna na ścianie wschodniej, rynna nie trzyma poziomu i odkształciła się w kierunku zewnętrznym, w stanie obecnym nie spełnia swojej roli a woda w trakcie opadów przelewa się i zalewa ścianę.

- b) **dokonać naprawy uszkodzonej istniejącej rynny** - zewnętrznej odprowadzającej wodę z parkingu - poprzez jej demontaż i ponowny montaż nowej.

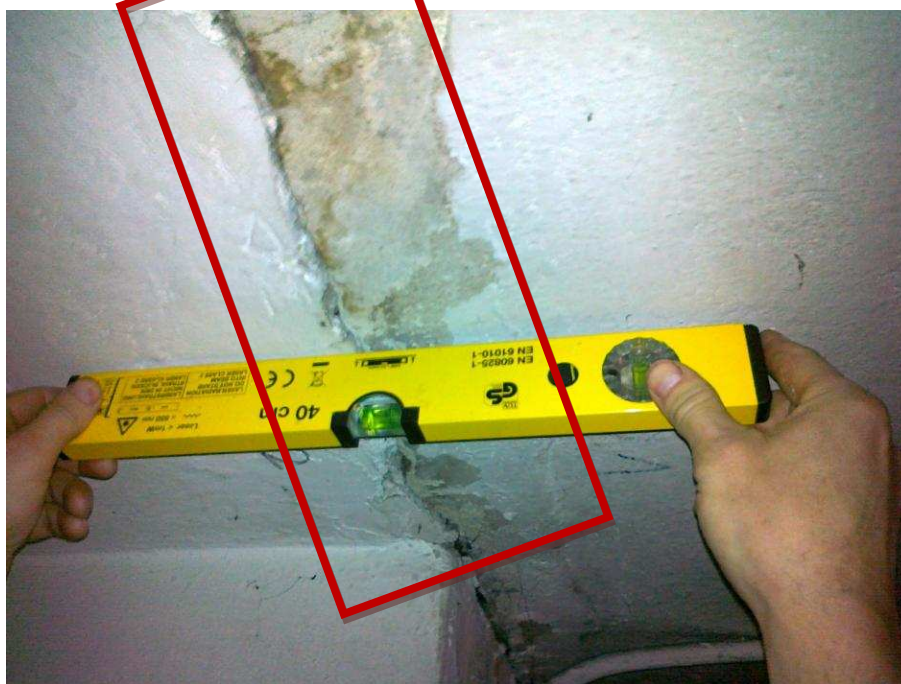
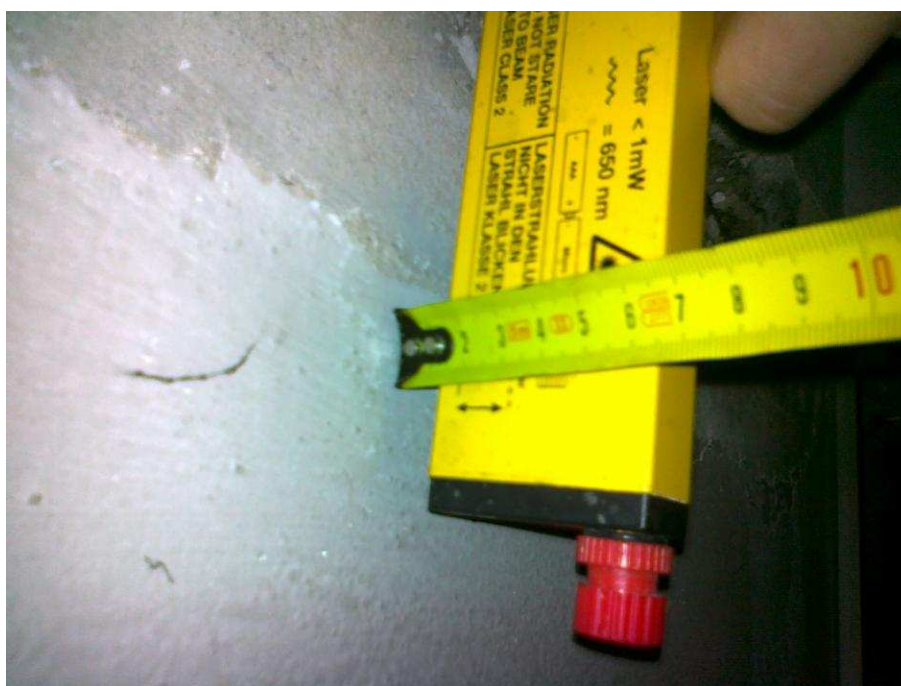
- w części zachodniej występuje na całej długości obiektu zarysowanie styku płyt stropowych. Zjawisko to zostało poddane dodatkowej kontroli. Dokonano pomiaru ugięcia płyt stropowych z obciążeniem użytkowym oraz po odciążeniu. Przedmiotowe zarysowanie styku ma charakter utrwalaony i nie nosi znamion procesu postępującego. Różnica wysokości pomiędzy płytami jest spowodowana zrealizowanym systemem naprawczym przedmiotowego zarysowania. Celem likwidacji zarysowania przyklejono siatkę metalową z obrzutka cementowo-wapienną. Przedmiotowa różnica wysokości jest spowodowana nierównomiernym rozprowadzeniem tynku. W miejscach gdzie tynk odpadł płyty posiadają równy poziom. Przedmiotowe zarysowanie jest w miejscu styku części podziemnej z wyższym budynkiem dydaktycznym.

Jak wynika z powyższej tabeli przedmiotowe zarysowanie nie pogłębia się pod wpływem dociążenia płyty samochodami osobowymi. Różnica pomiarowa mieści się w granicy błędu pomiarowego.

Różnica wysokości pomiędzy płytami na ich styku wynika z źle przeprowadzonej naprawy przedmiotowego zarysowania. Zjawisko ma charakter ustabilizowany i nie powinno się pogłębiać. Brak jakichkolwiek zarysowań na powierzchni płyt.

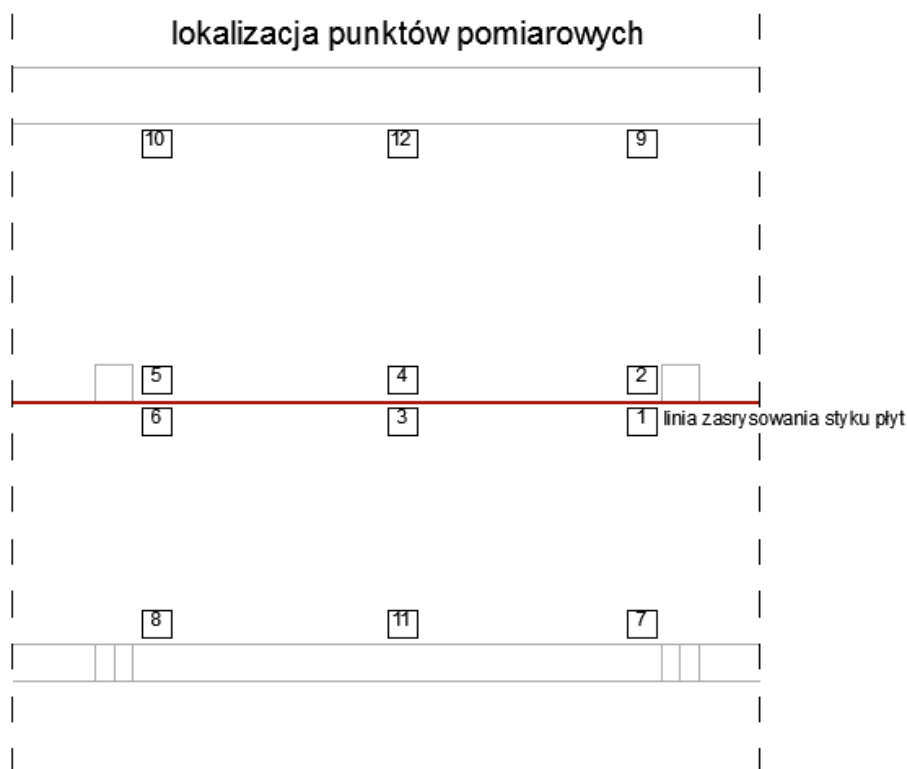
Punkty pomiarowe						Wartość ugięcia	Dopuszczalne ugięcie	Uwagi
Płyta obciążona samochodami osobowymi								
Pkt	Rzędna	Pkt	Rzędna	Pkt	Rzędna		L/200	
<b>1</b>	1,188	<b>3</b>	1,182	<b>6</b>	1,189	<b>6 mm</b>	<b>28 mm</b>	
<b>2</b>	1,175	<b>4</b>	1,181	<b>5</b>	1,173	<b>7 mm</b>	<b>28 mm</b>	
<b>7</b>	1,139	<b>11</b>	1,132	<b>8</b>	1,123	<b>16 mm</b>	<b>28 mm</b>	(błąd wykonawczy osadzenia płyty)
<b>9</b>	1,185	<b>12</b>	1,180	<b>10</b>	1,187	<b>7 mm</b>	<b>28 mm</b>	
Płyta bez samochodów								
Pkt	Rzędna	Pkt	Rzędna	Pkt	Rzędna		L/200	
<b>1</b>	1,184	<b>3</b>	1,190	<b>6</b>	1,187	<b>5 mm</b>	<b>28 mm</b>	
<b>2</b>	1,179	<b>4</b>	1,185	<b>5</b>	1,180	<b>6 mm</b>	<b>28 mm</b>	
<b>7</b>	1,143	<b>11</b>	1,137	<b>8</b>	1,126	<b>18 mm</b>	<b>28 mm</b>	(błąd wykonawczy osadzenia płyty)
<b>9</b>	1,189	<b>12</b>	1,184	<b>10</b>	1,188	<b>4 mm</b>	<b>28 mm</b>
