Widok z góry na budynek Akademii im. Jana Długosza w Częstochowie, przy ul. Waszyngtona 4/8. Literami A; B; C; D oznaczono segmenty budynku.

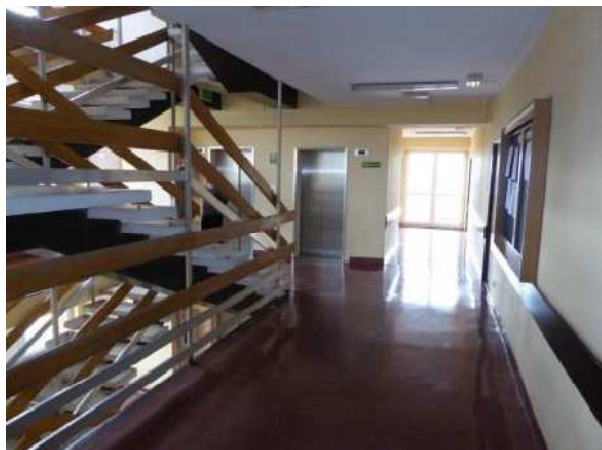
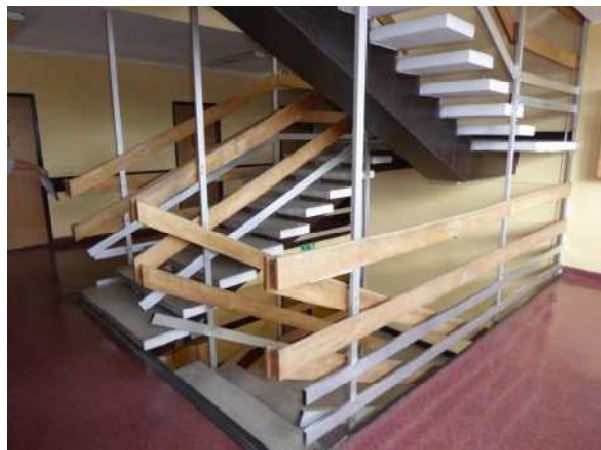
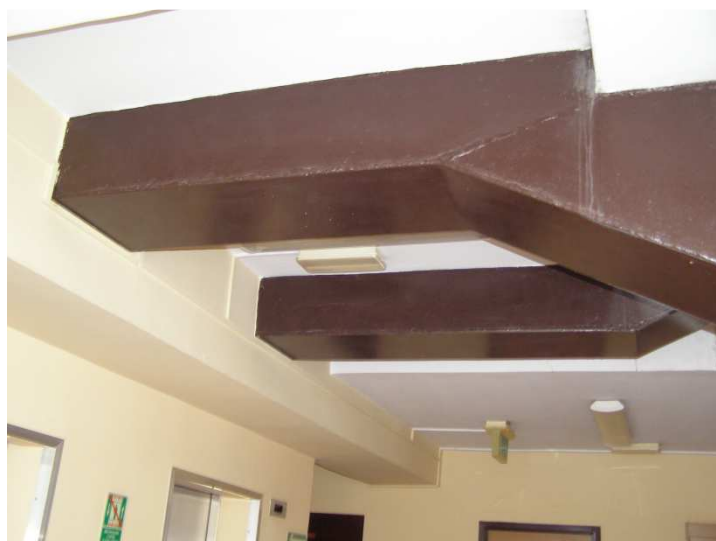
Klatka schodowa w segmencie C

Klatki schodowe. Widoczne nieosłonięte belki stalowe konstrukcji nośnej.

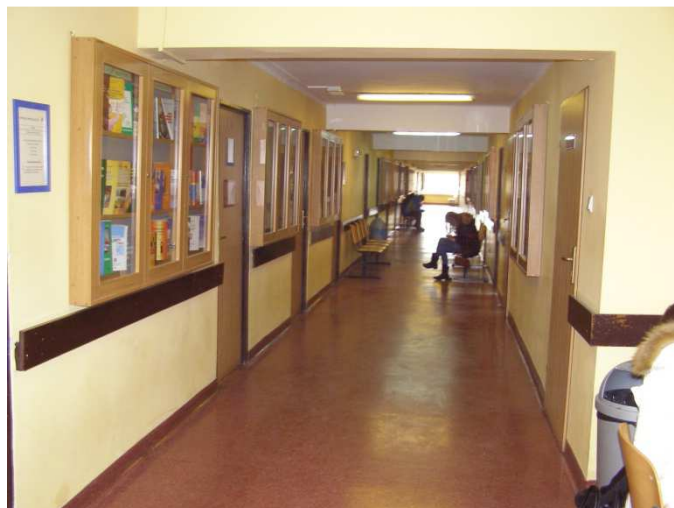
Widok ogólny korytarza w segmencie C. Bark wydzielenia pożarowego.

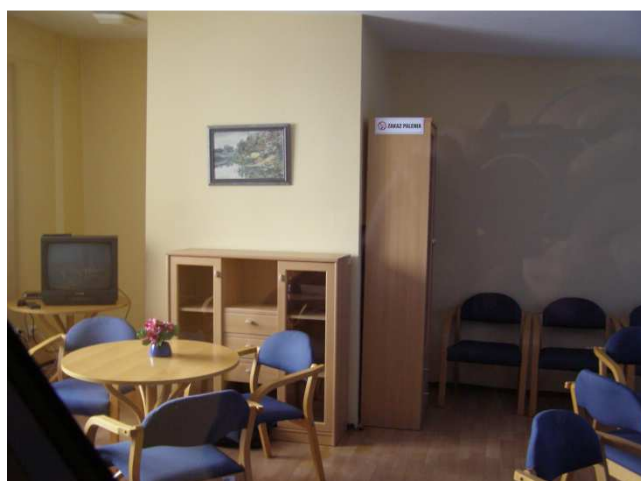
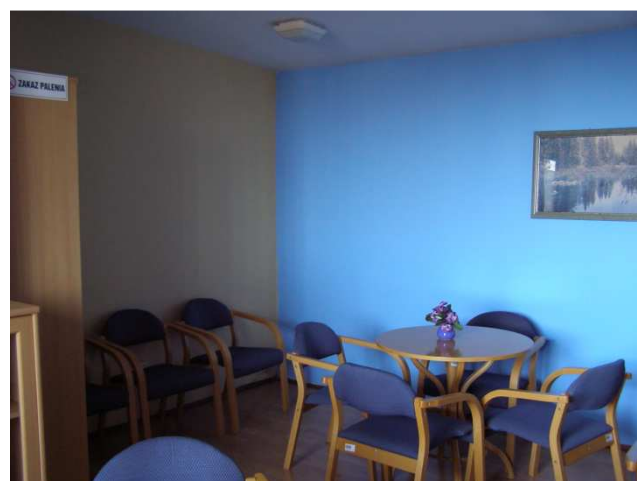
Segment D – 4 piętro. Widok na ściany w pomieszczeniu „Sali TV” gdzie projektuje się wykonanie przejścia ewakuacyjnego z segmentu D do segmentu C.

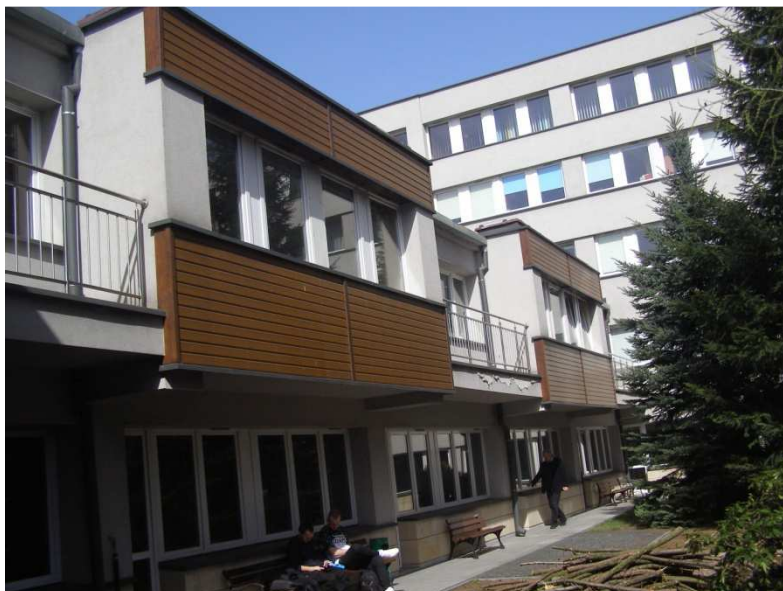
Widok na segment B od strony patio. Elementy zewnętrznej obudowy drewnianej należy poddać impregnacji ogniochronnej.

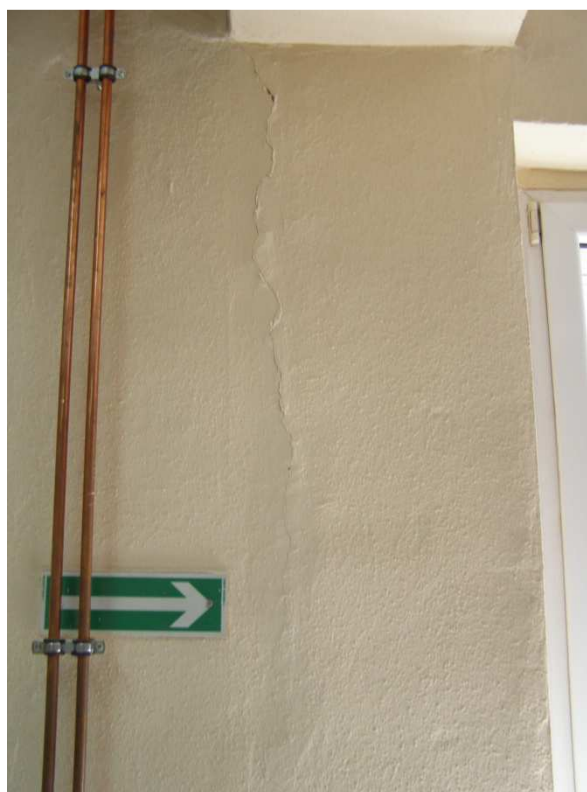
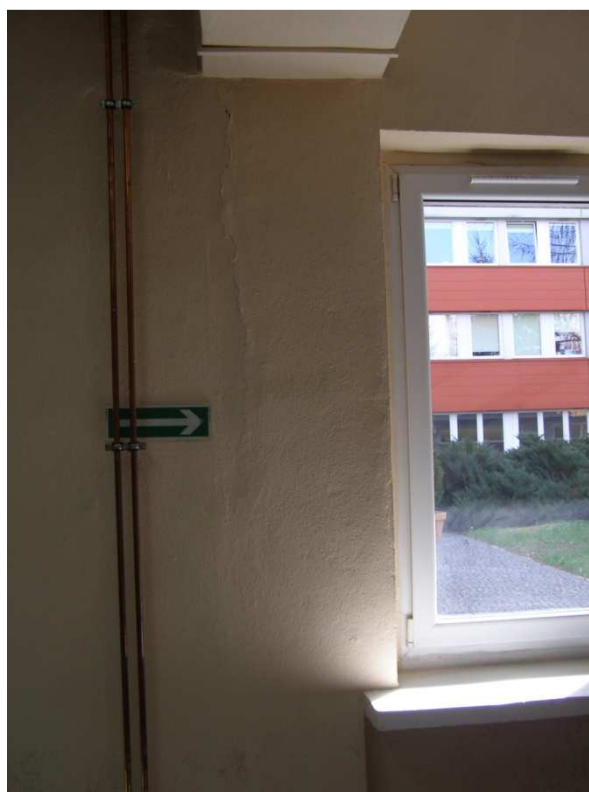
Połączenie segmentu B z segmentem D na parterze.  
Brak dylatacji w ścianie łączącej segmenty – widoczne samoistne rysy na ścianach – wymuszona dylatacja.  
Dotyczy to wszystkich ścian na połączeniach segmentów B z A i C na parterze.

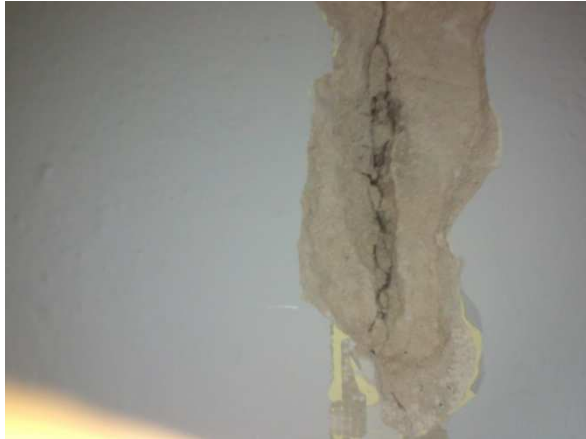
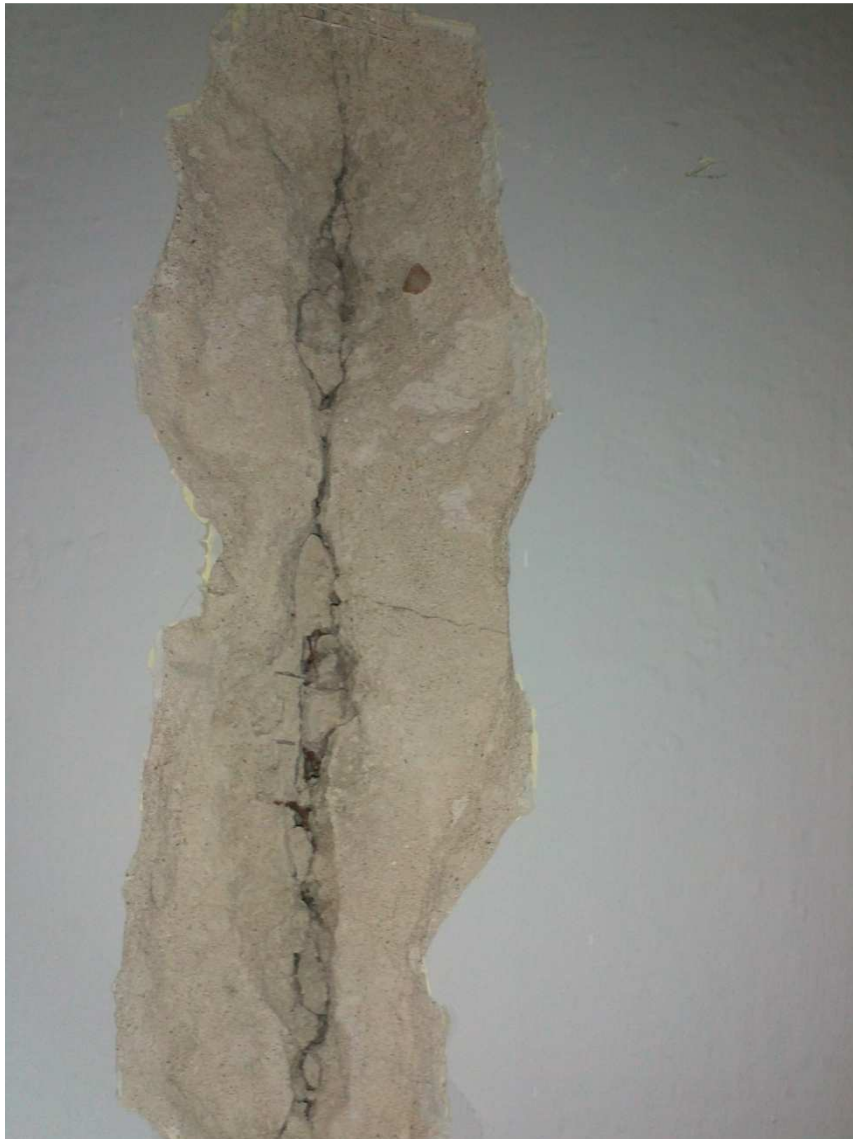
Połączenie segmentu A z segmentem B. Zabetonowana zaprawą cementową dylatacja.

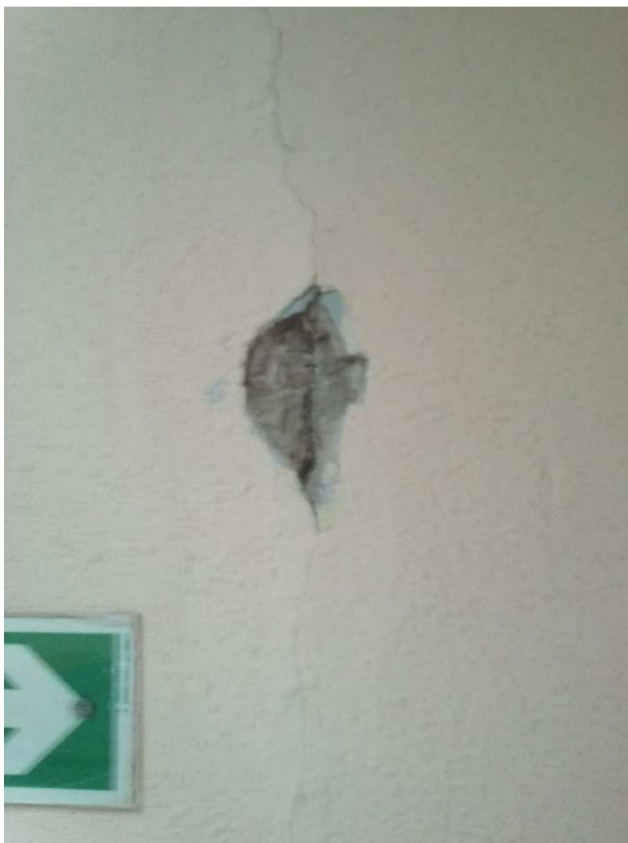
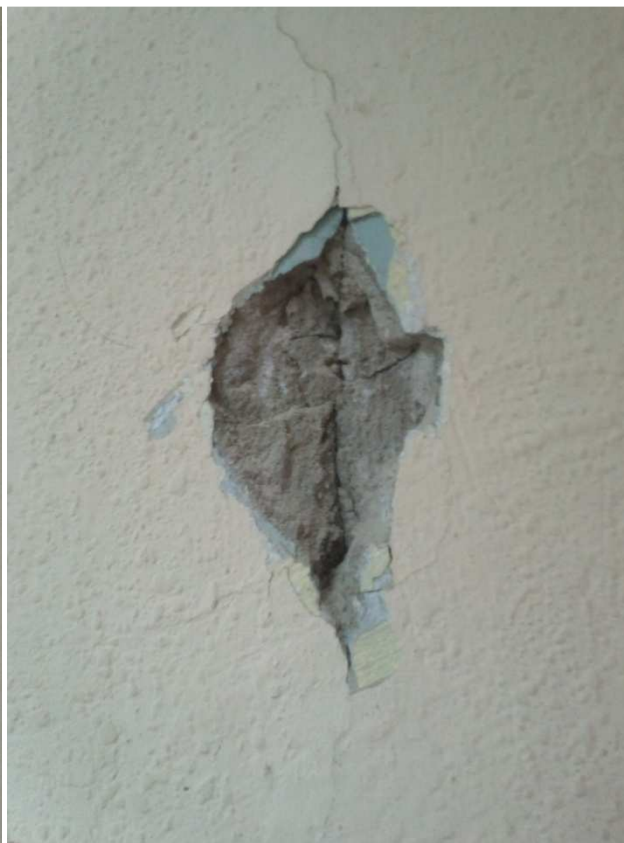
Połączenie segmentu B z segmentem D. Zabetonowana zaprawą cementową dylatacja.

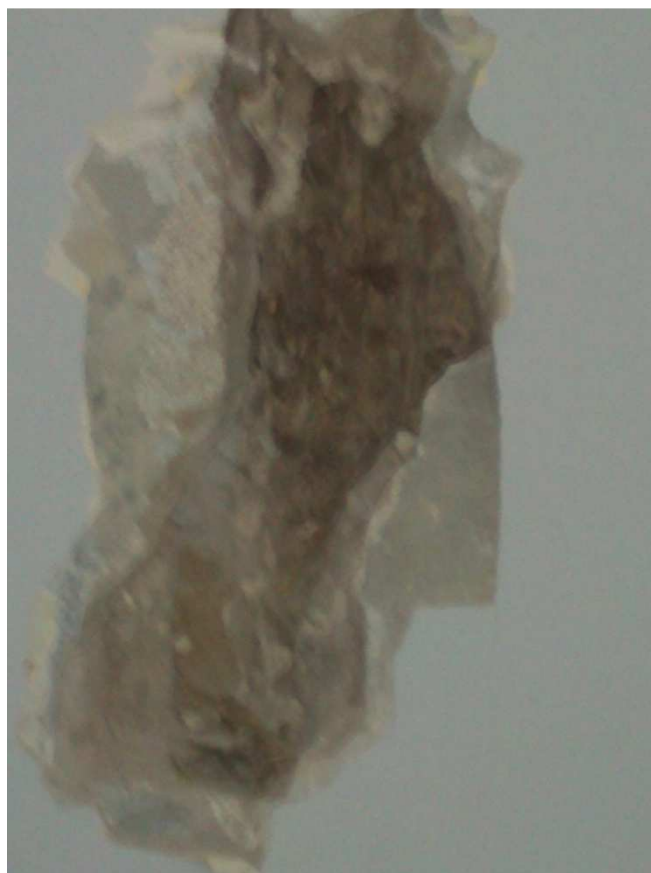
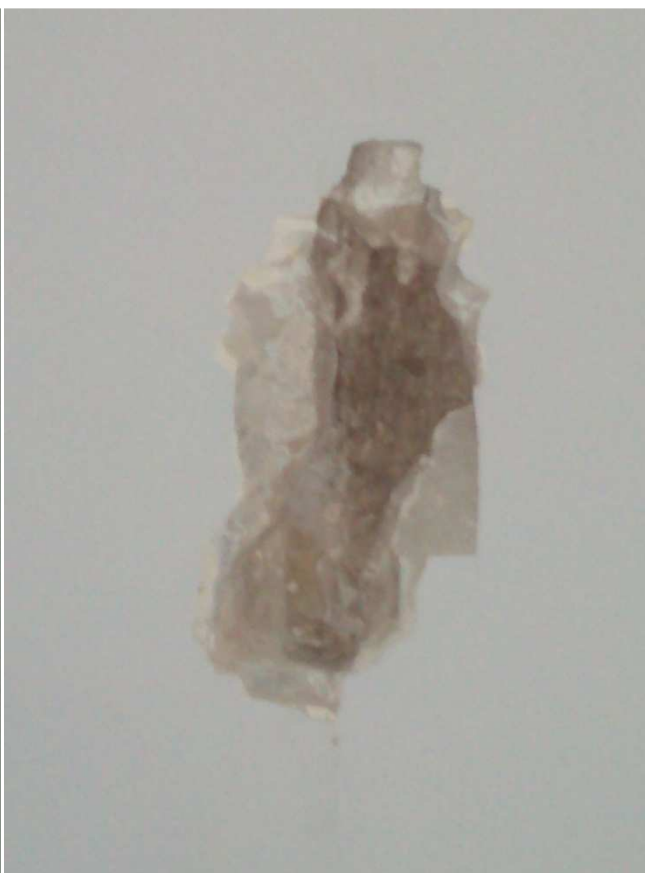
Połączenie segmentu A z segmentem C. Zabetonowana zaprawą cementową dylatacja. Grubość warstwy tynku cementowego do 8 cm.
