Ekspertyza techniczna
dotycząca stanu technicznego ścian łącznika
(przewiązki) w kompleksie budynków
dydaktycznych Akademii Jana Długosza
znajdującego się w Częstochowie przy
ul. Armii Krajowej 13/15

LOKALIZACJA: Częstochowa, ul. Armii Krajowej 13/15, dz. 24/2, obr. 42b

VI. OPIS USZKODZEŃ W ŁĄCZNIKU

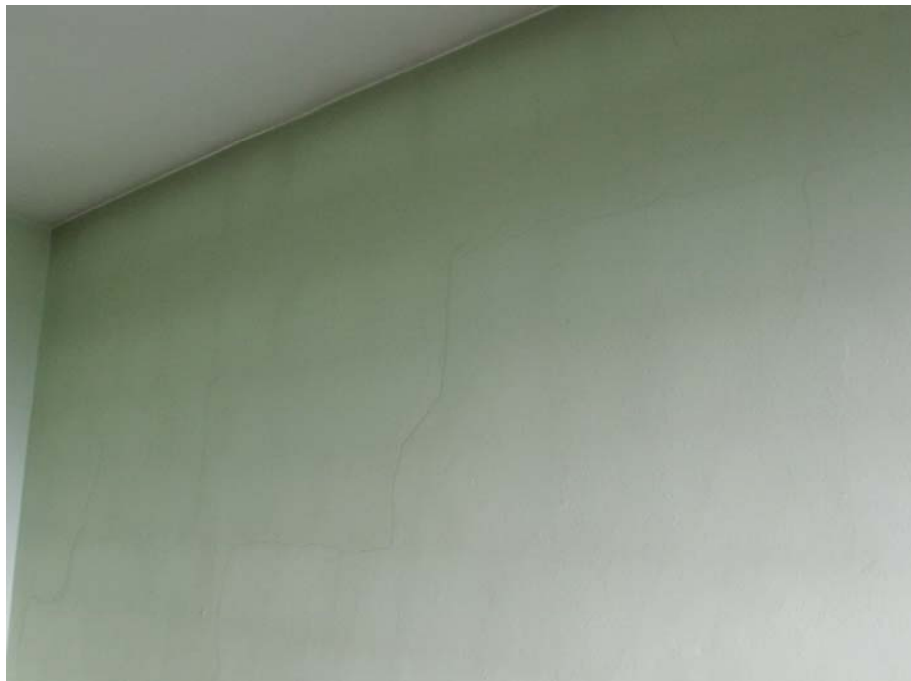
Zdjęcie 1

*Pionowe zarysowania tynku na
ścianie w budynku B*

1. Bezpośrednią przyczyną powstania pionowych i ukośnych spękań tynku na wszystkich kondygnacjach jest brak ciągłości dylatacji. Dylatacja została wykonana w warstwie konstrukcyjnej ściany (styk ścian segmentów) natomiast nie została powtórzona w warstwie tynku. Ze względu na dużą grubość tynku – do 5 cm – dystrybucja zarysowań jest rozległa.

- 8.1. **Ogólny stan techniczny łącznika oceniono jako dobry z wyjątkiem warstw wykończenia ścian (tynk) i posadzek w strefach w których brakuje właściwej dylatacji.**
Obecny stan techniczny budynku nie wpływa na zagrożenie bezpieczeństwa użytkowania obiektu i lokalu, wywołuje jedynie dyskomfort wizualny i psychiczny.
- 8.2. Niezwłocznie należy dokonać naprawy uszkodzeń w ścianach stosując się do niżej podanych zaleceń:
 - Wykonać montaż dylatacji w warstwach posadzek i ścian

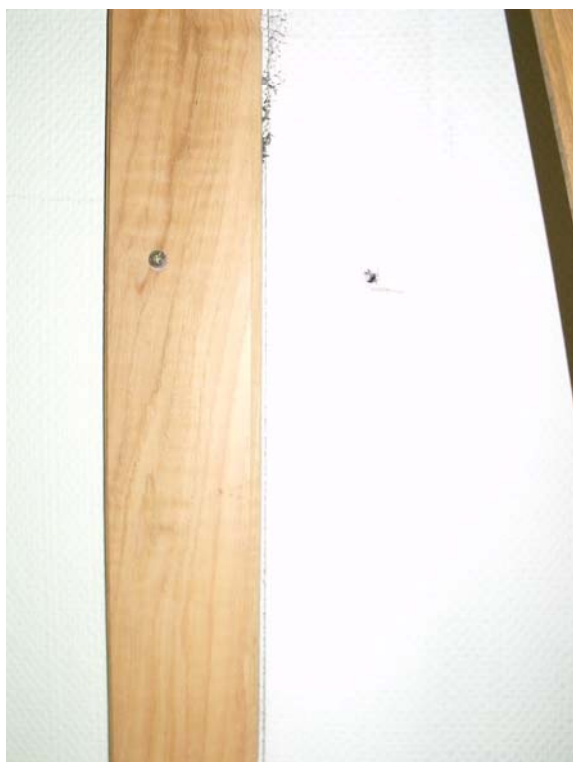
Zdjęcie 2

Brak dylatacji pionowej w warstwie tynku

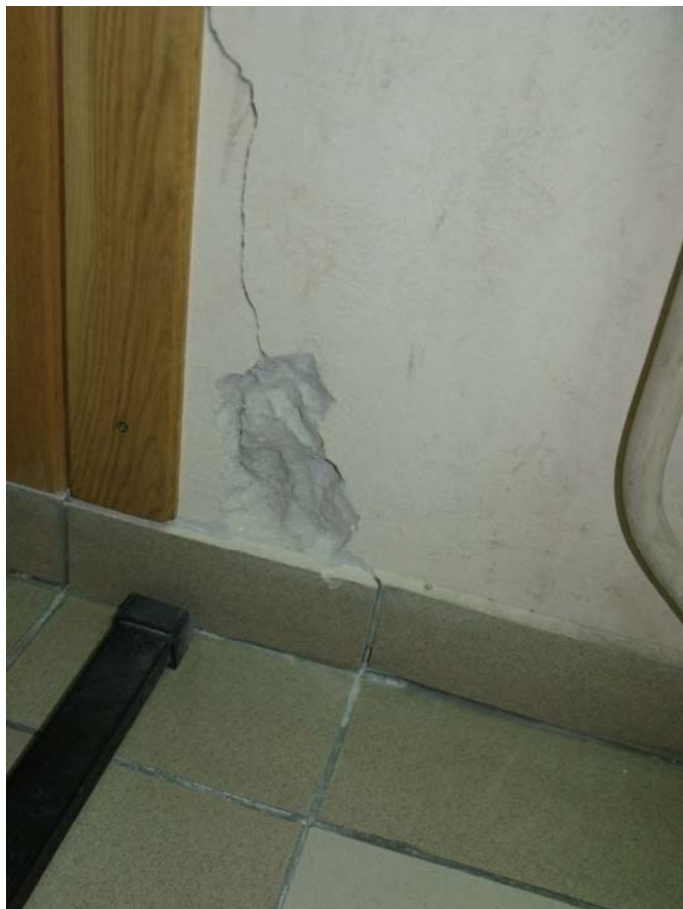
Zdjęcie 3

Brak dylatacji pionowej w warstwie tynku, pionowe spękanie tynku.

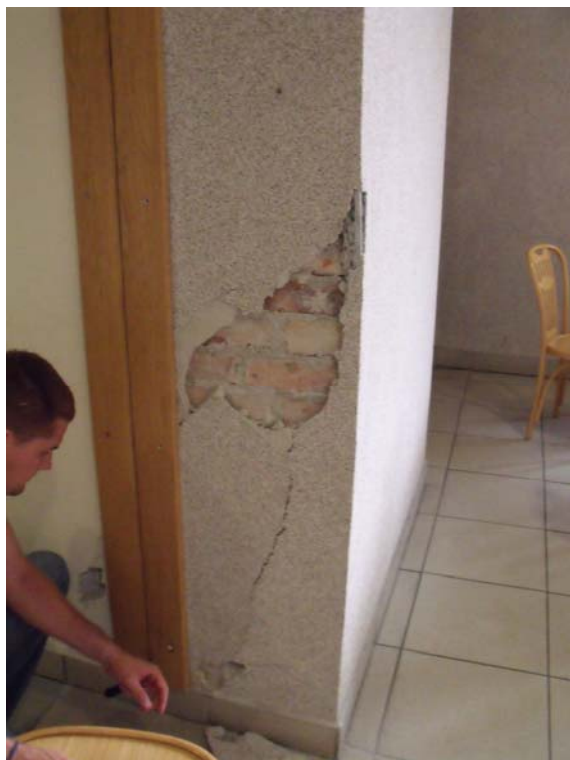
Zdjęcie 4

Pionowe spękanie tynku na kominie w poziomie II – pietra. Po odkrywcze stwierdzono, że pionowe pęknięcie występuje tylko w warstwie tynku.

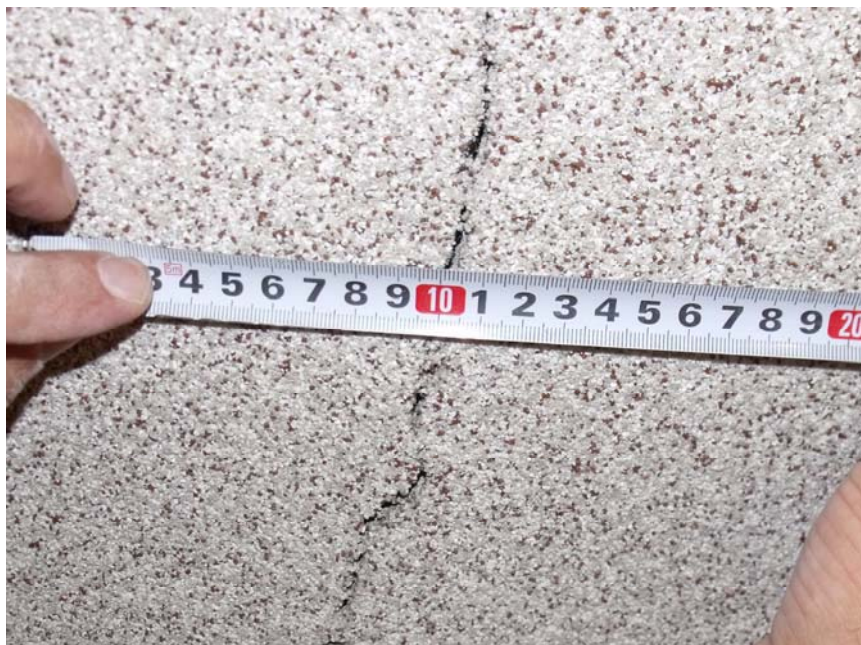
Zdjęcie 5

Rozwarcie pęknięcia 2 mm.

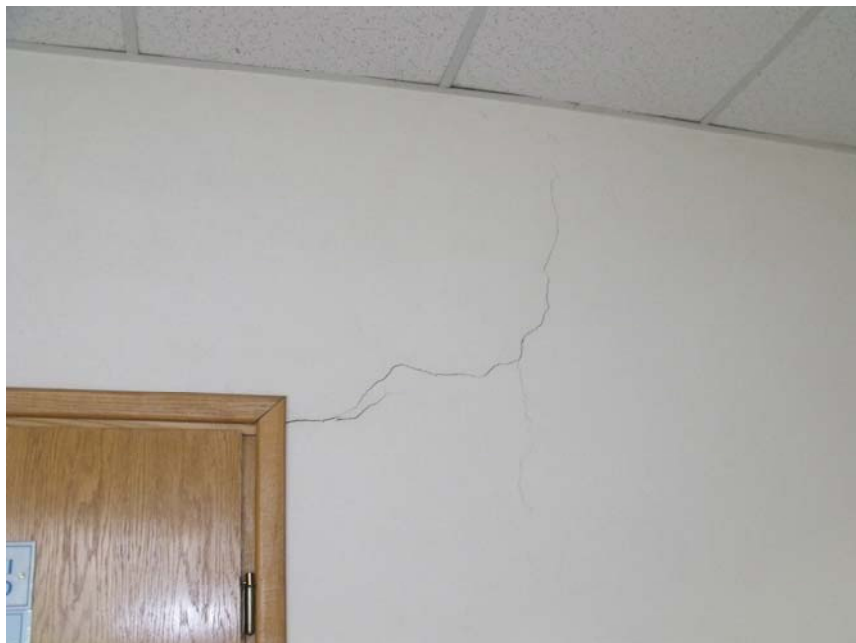
Zdjęcie 6

*Ukośne zarysowanie ściany działowej,
z miejscowym przejściem zarysowania
w zarysowanie pionowe (w odl. ok. 50
cm od drzwi)*

- Naprawy uszkodzonych ścian można dokonać dowolną dostępną na rynku technologią dopuszczoną do stosowania w budownictwie.
- Po montażu dylatacji pionowej ścian należy w trakcie przeglądów pół rocznych dokonywać analizy osiadań budynku (proponowana metoda: oznaczenie po dwóch stronach dylatacji jednego poziomu i obserwowanie jego przesunięć pionowych). W razie stwierdzenia dalszego osiadania budynku należy przygotować projekt wzmocnienia fundamentów.

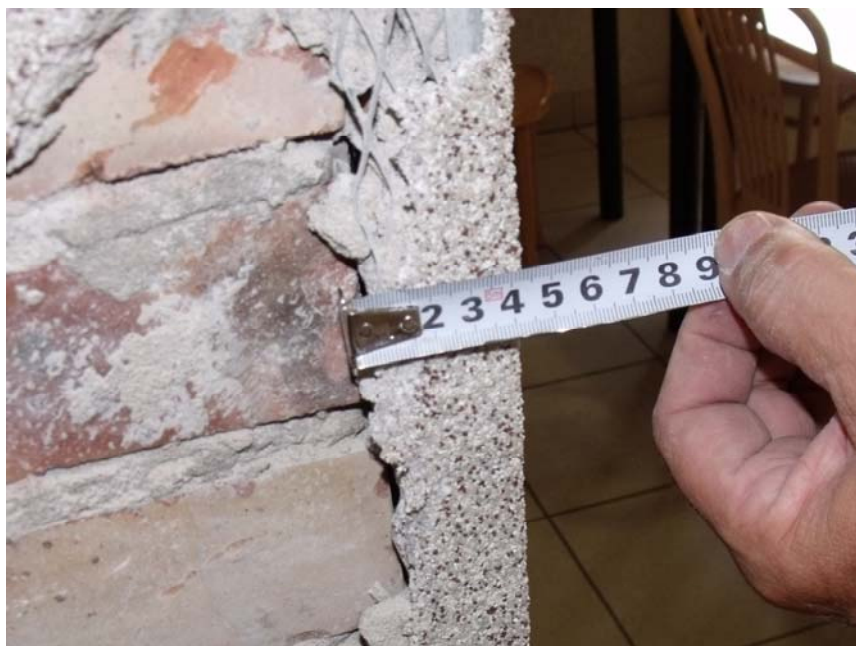
Zdjęcie 7

Grubość tynku ~ 4,5 cm

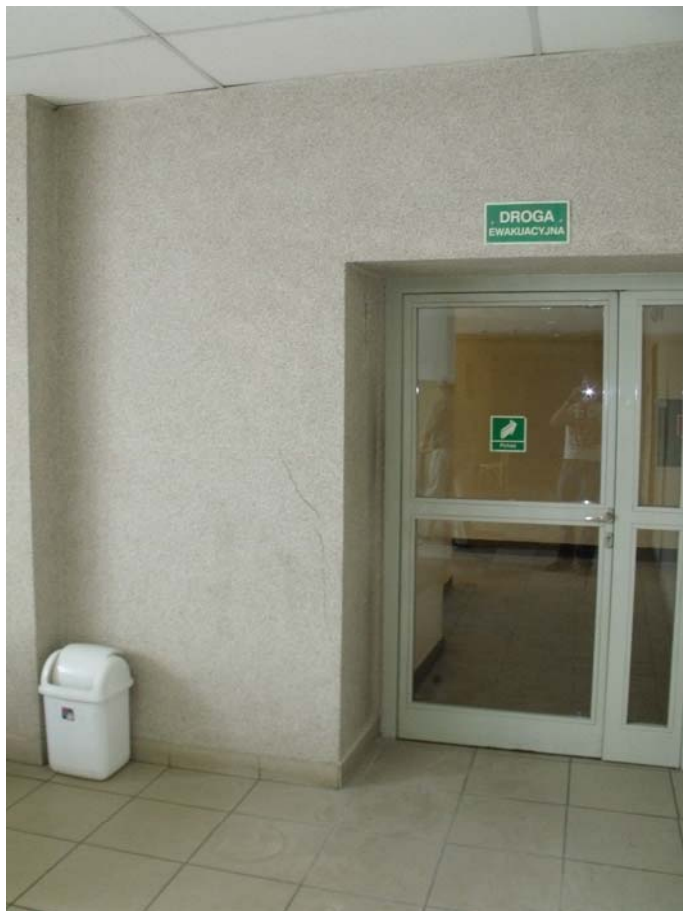
Zdjęcie 8

Ukośne i pionowe zarysowanie ściany w strefie drzwiowej – brak dylatacji.

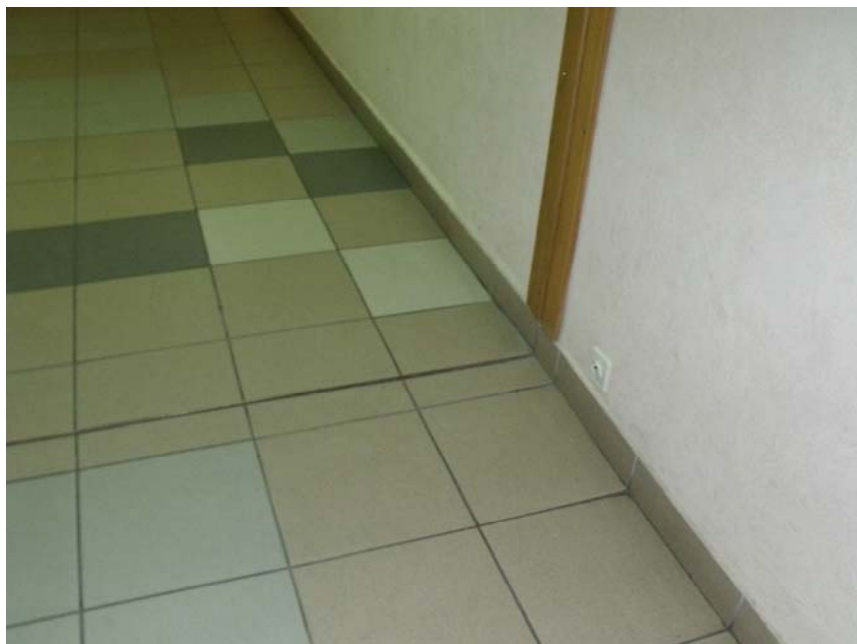
Zdjęcie 9

*Przesunięcie pionowe na dylatacji
przy płytkach ~ 4 mm*

2. Brak dylatacji poziomych warstwy posadzkowej (dylatacja jest wykonana tylko w części I-go piętra)
3. Łącznik osiadł w kierunku północno-zachodnim o około 4 mm. Po odkryciu gruntów stwierdzono, że łącznik został posadowiony na warstwie gruzu pobudowlanego (nasyp niebudowlany). Stwierdzono dobry stan techniczny fundamentów.

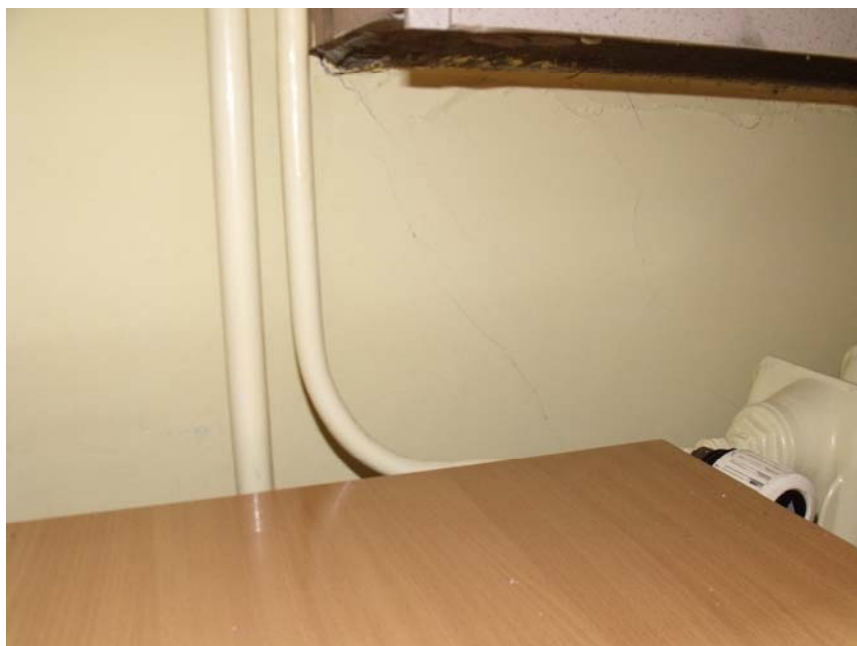
Zdjęcie 10

Pionowe i skośne rysy pod parapetem

- W obrębie pęknięć ścian (strefa parapetowa) usunąć tynk, dokonać skotwienia pękniętego muru poprzez osadzenie w spoinach poziomych specjalnych spiralnych prętów ze stali nierdzewnej, względnie dokonać sklejenia pęknięć przy zastosowaniu przeznaczonych do tego rodzaju robót preparatów lub taśm. Następnie po wykonaniu wzmocnień odtworzyć tynk. Po skuciu tynku będzie można precyzyjniej określić skuteczny sposób naprawy, nie wykluczając konieczności przemurowania pęknięć w ścianach.

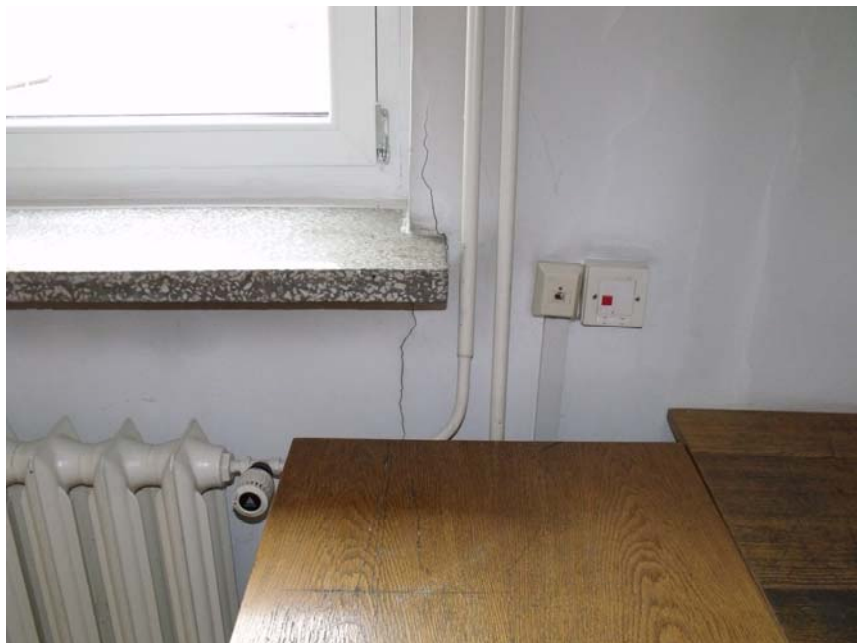
Zdjęcie 11

Pionowe pęknięcie pod parapetem

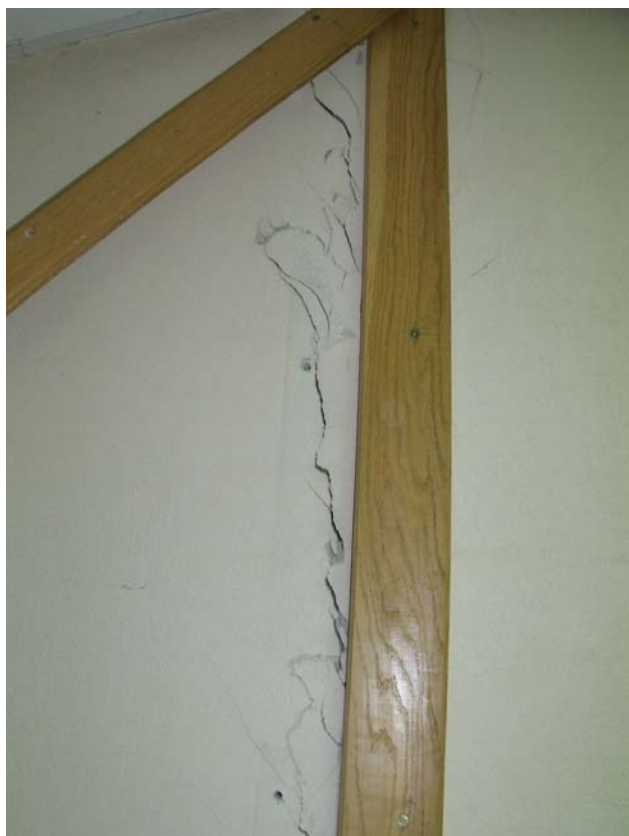
Zdjęcie 12

Pionowe pęknięcie w miejscu braku dylatacji w warstwie tynku

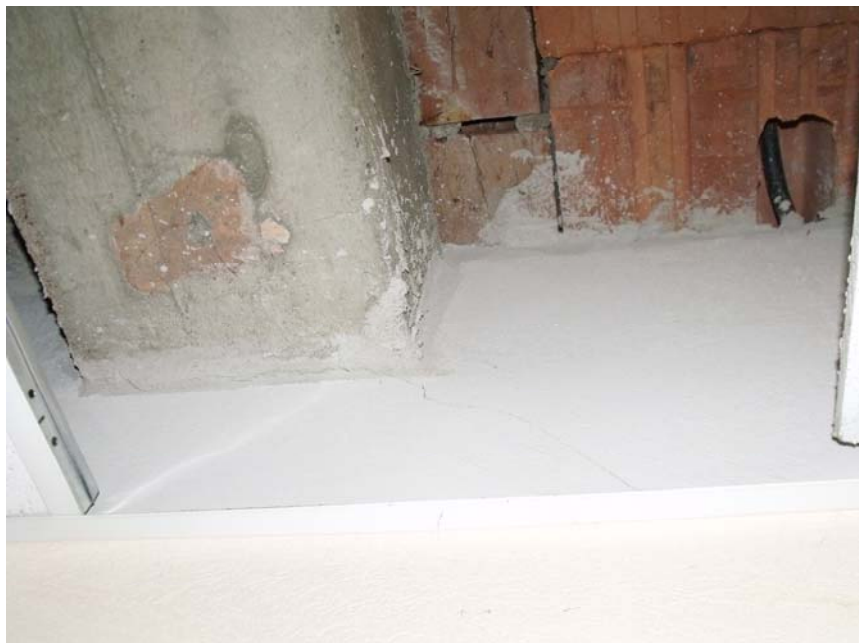
Zdjęcie 13

*Pionowe zarysowania stropu w
warstwie podbelkowej*

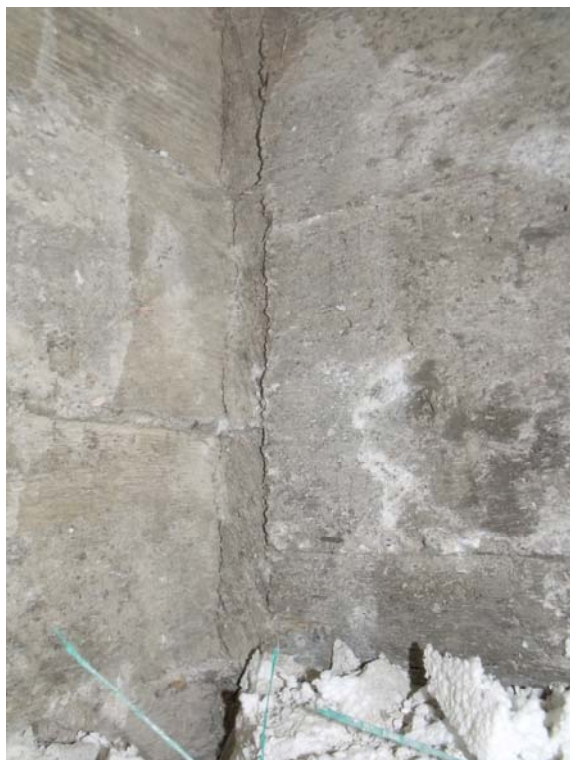
Zdjęcie 14

Pionowe zarysowania belek w strefie przysłupowej

4. Prawdopodobnie zostało przekroczone dopuszczalne obciążenie dla stropu przyziemia łącznika na co wskazują miejscowe pionowe zarysowania w strefach podporowych belek przyziemia.

5. Na tym etapie nie ustalono powodu przekroczenia dopuszczalnych obciążeń stropu przyziemia. Obecny stan techniczny stropu uznano, że spełnia warunki bezpiecznej eksploatacji obiektu oraz wykonanie właściwej dylatacji wyeliminuje dalsze pękanie tynków.

8.3. W belkach przyziemia założyć skrzynki rewizyjne (w strefach przysłupowych i przesłowych)

– tak by możliwa była obserwacja ich zarysowań.

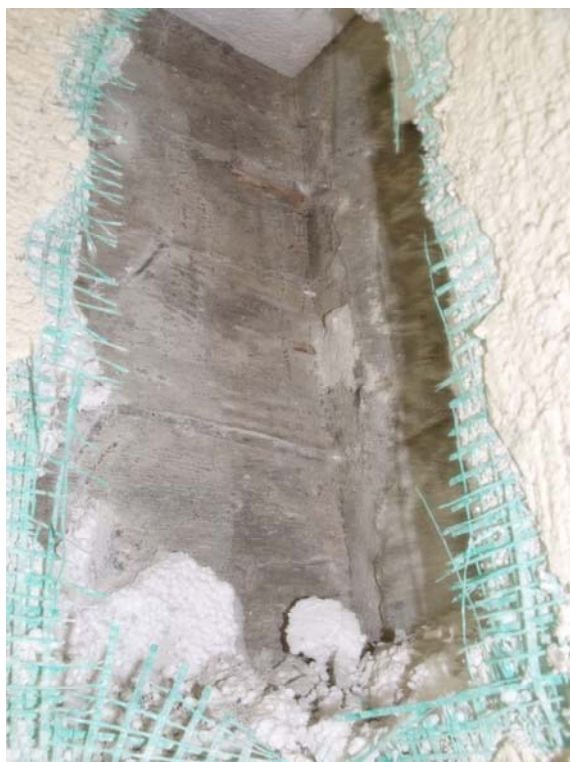
Zdjęcie 15

Pionowe zarysowania belek w strefie przysłupowej

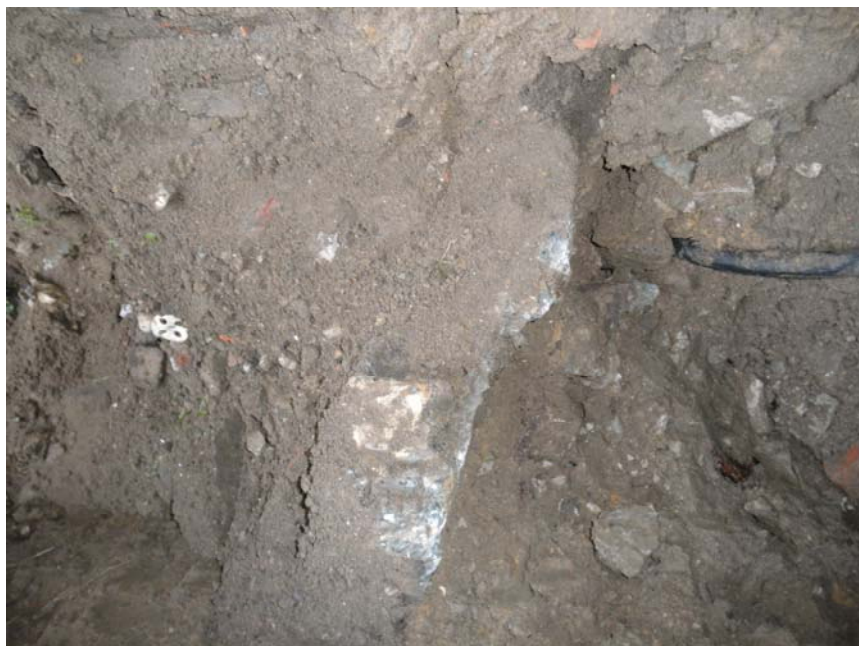
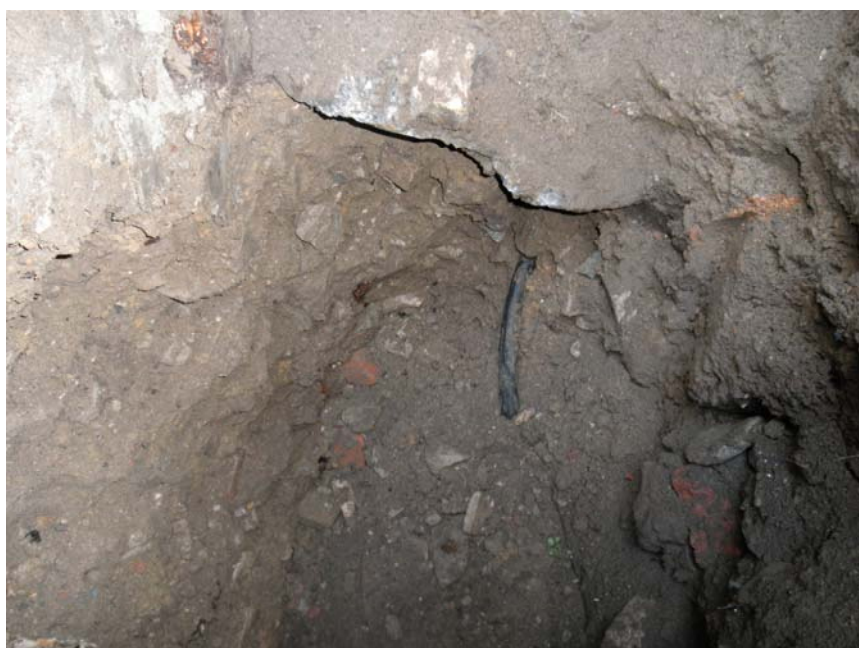
Zdjęcie 16 i 17

Grunt wokół i bezpośrednio pod fundamentami – nasyp niebudowlany - gruz rozbiórkowy

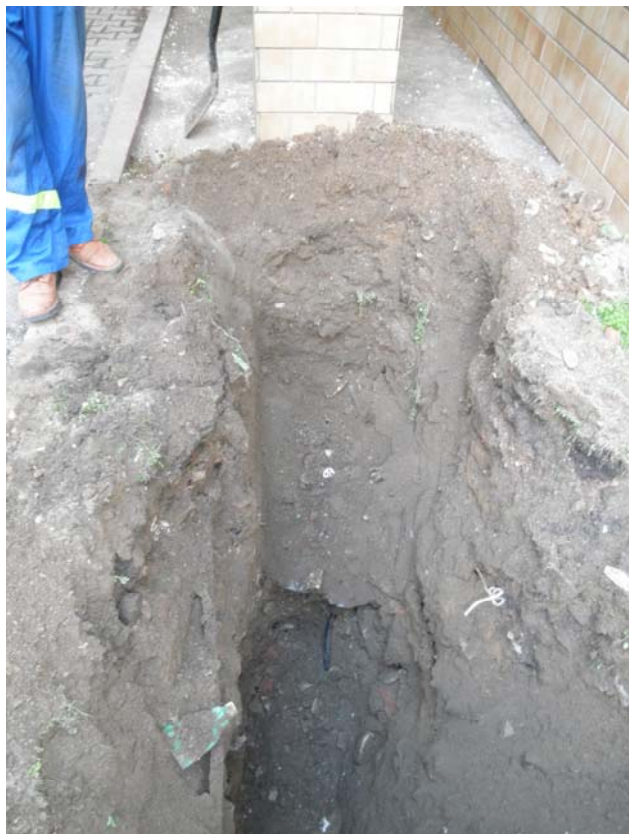
Zdjęcie 18

*Grunt wokół i bezpośrednio pod fundamentami –
nasyp niebudowlany - gruz rozbiórkowy*

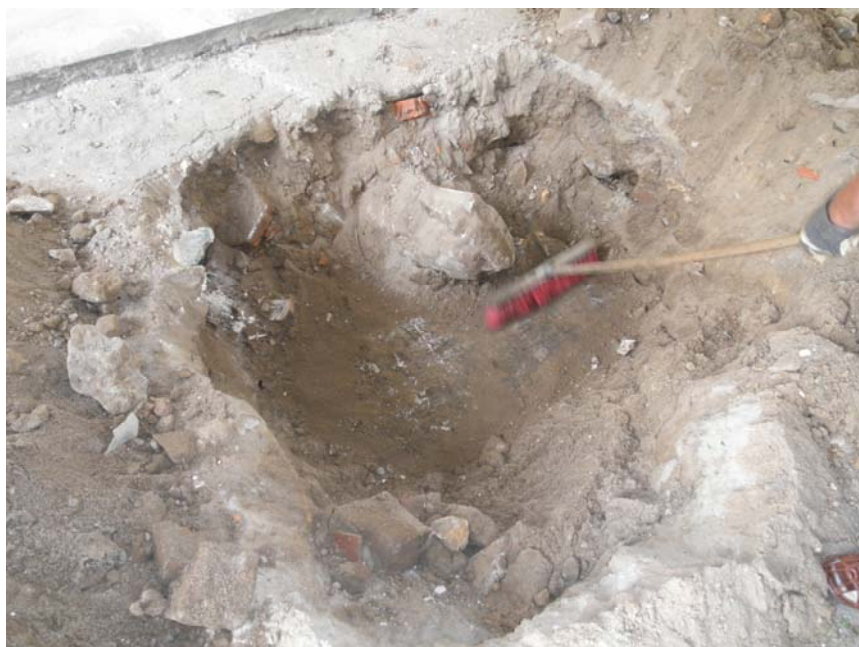
Zdjęcie 19

*Grunt wokół i bezpośrednio pod
fundamentami – nasyp niebudowlany -
gruz rozbiórkowy. Ławy
fundamentowe ciągle – 3 słupy
wsparte na jednej ławie (pozorna
płyta fundamentowa)*
