## OPINIA TECHNICZNA

### OPINIA TECHNICZNA DOTYCZĄCA OKREŚLENIA MOŻLIWOŚCI DALSZEGO UŻYTKOWANIA PARKINGU

**CZĘSTOCHOWA UL. WASZYNGTONA 4/8**

OPRACOWAŁ:	NAZWISKO I IMIĘ	DATA	PODPIS
Rzeczoznawca budowlany	mgr inż. Waldemar Szleper	maj 2012 r.	
Projektant	mgr inż. Piotr Szleper

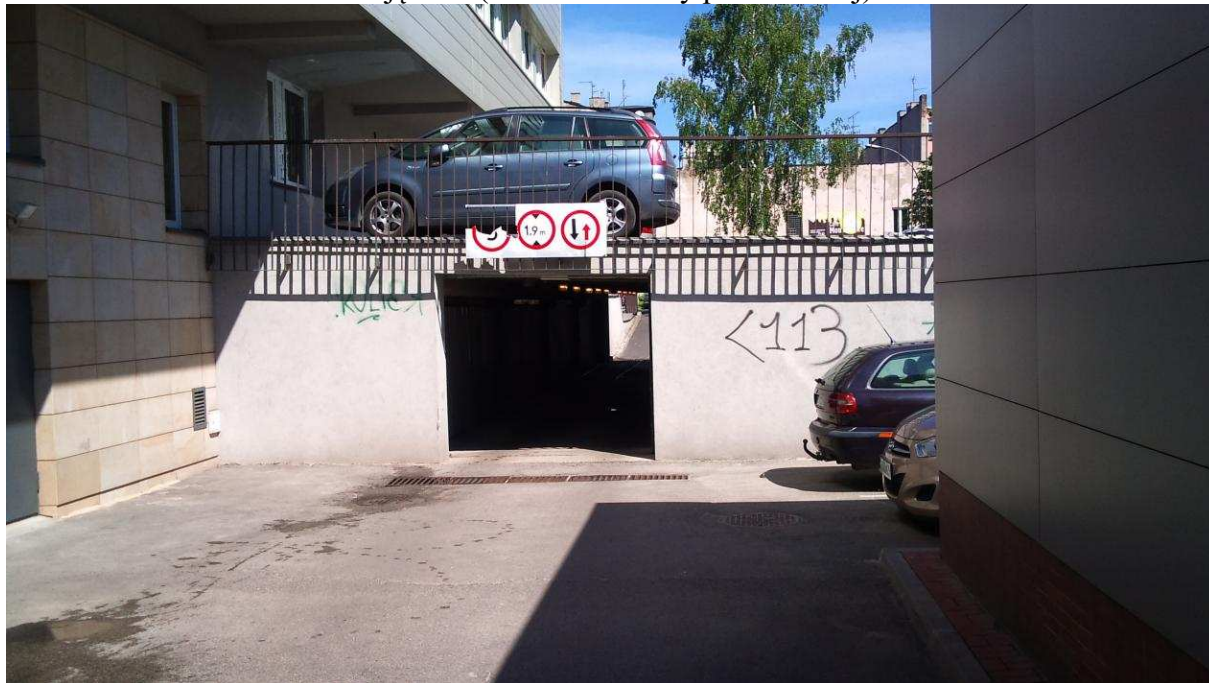
Zdjęcie 1 (widok od strony południowej)

*Obiekt wykonany w technologii mieszanej szypowo-ryglowej. Część przyziemia przenika wyższy budynek.*

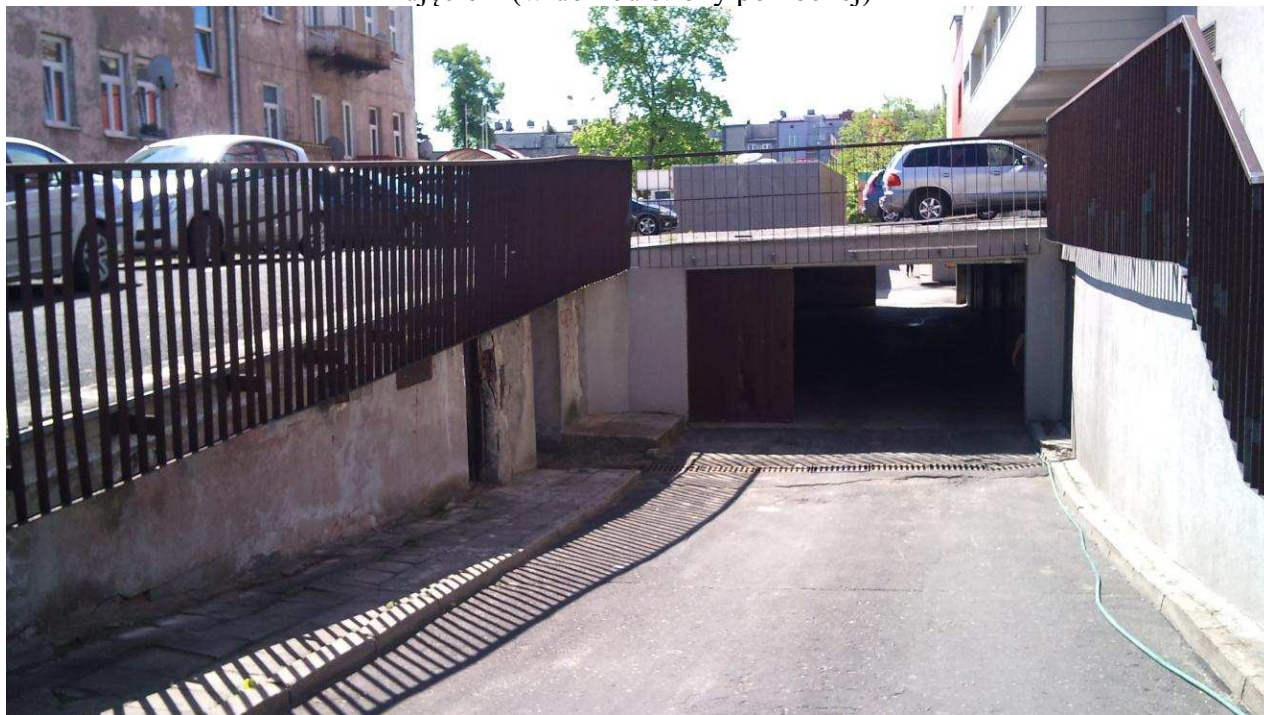
Zdjęcie 2 (widok od strony północnej)

*Płyta stropowa ze spadkiem w kierunku wschodnim, wykorzystana jako płyta parkingu dla 18 samochodów. Pokrycie wierzchnie płyty z asfaltobetonu.*

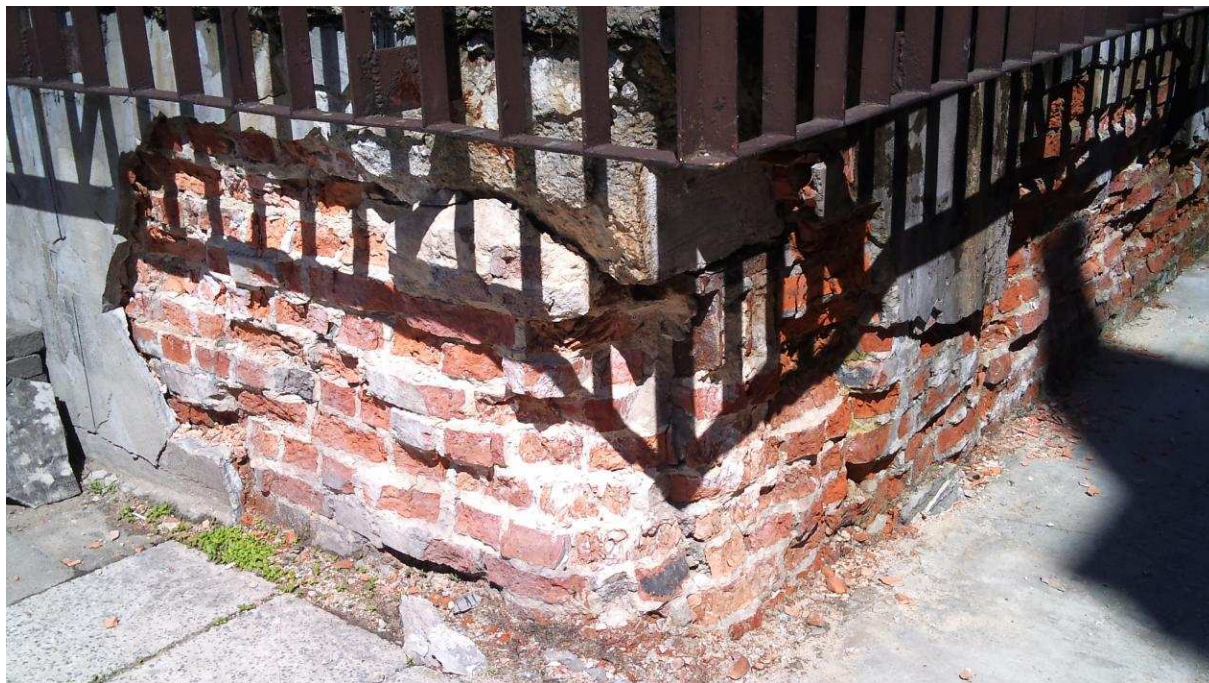
Zdjęcie 3 (widok od południowo-wschodniej strony)

*Ściany osłonowe – oporowe murowane , słupy wsporcze konstrukcji stalowej omurowane ścianą osłonową.*

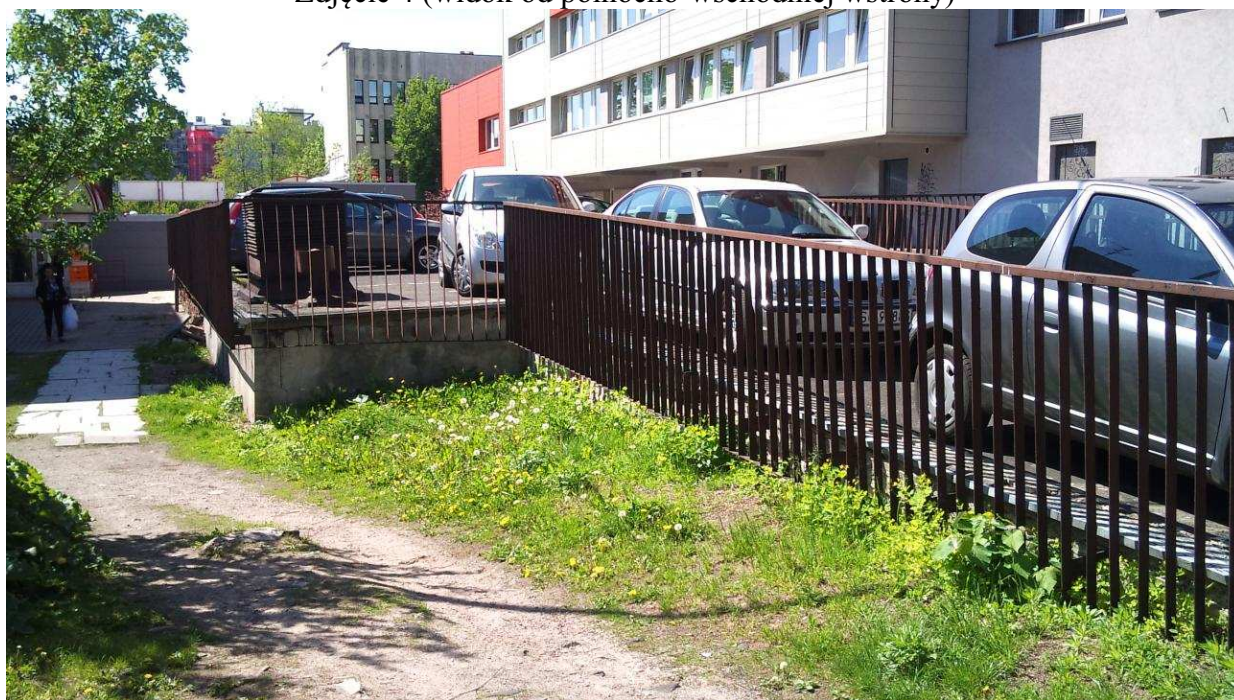
Zdjęcie 4 (widok od północno-wschodniej wstrony)

*Parking obwodowo obudowany balustrada stalową z płaskowników, Krawędź wschodnia parkingu zaopatrzona w rynnę stalową z blachy ocynkowanej.*

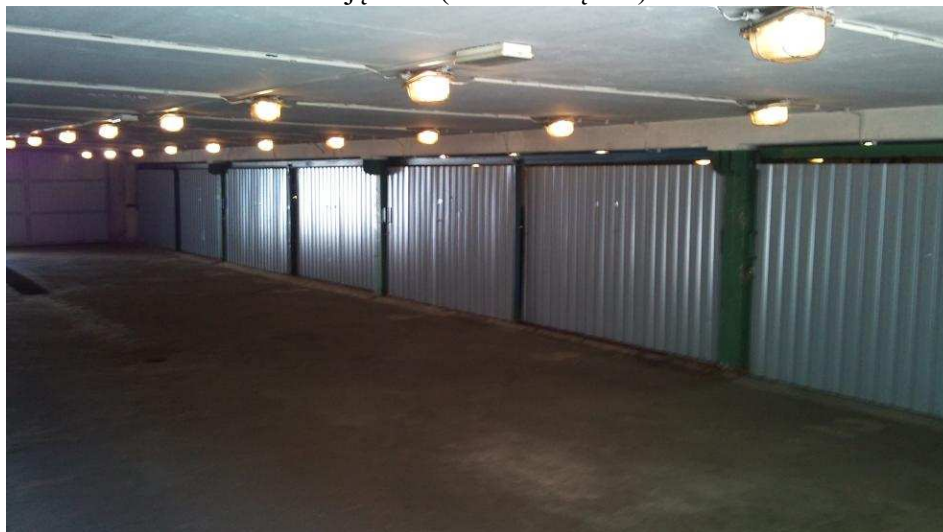
Zdjęcie 5 (widok wnętrza)

*Układ konstrukcyjny słupowo-ryglowy z kanałową płytą parkingu. Posadzka betonowa zatarta na gładko. Słupy skrzynkowe spawane. Przyziemie zaopatrzone w instalację elektryczną.*

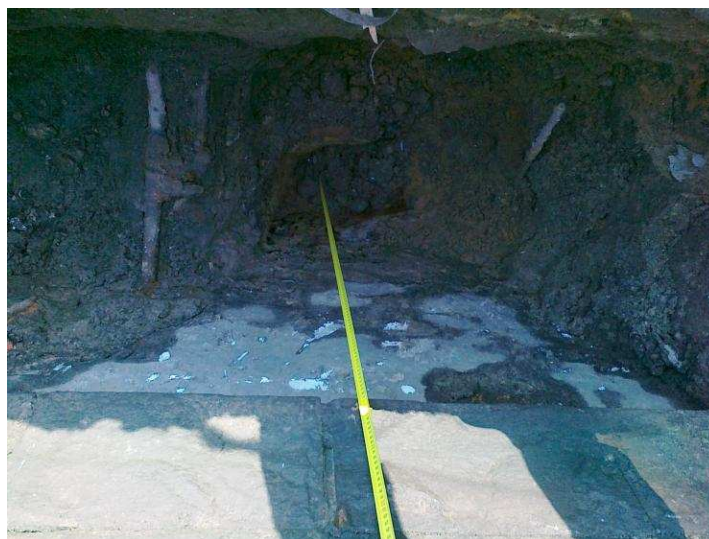
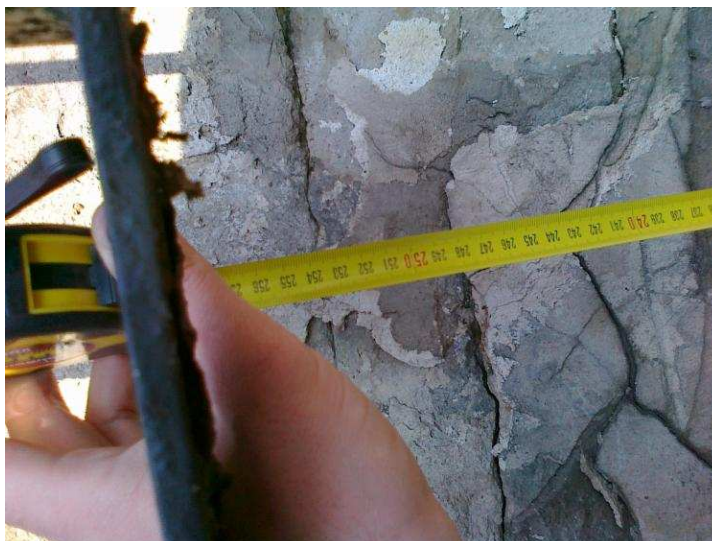
Zdjęcie 5,6 (ściana osłonowa, fundament)

- Wysokość ściany osłonowej od odsadzki fundamentu do płyty stropowej 250 cm
